## AVIS : FILTRE DE TAILLE INCORRECTE

#560-FR

Filtre à huile NAPA 100454:

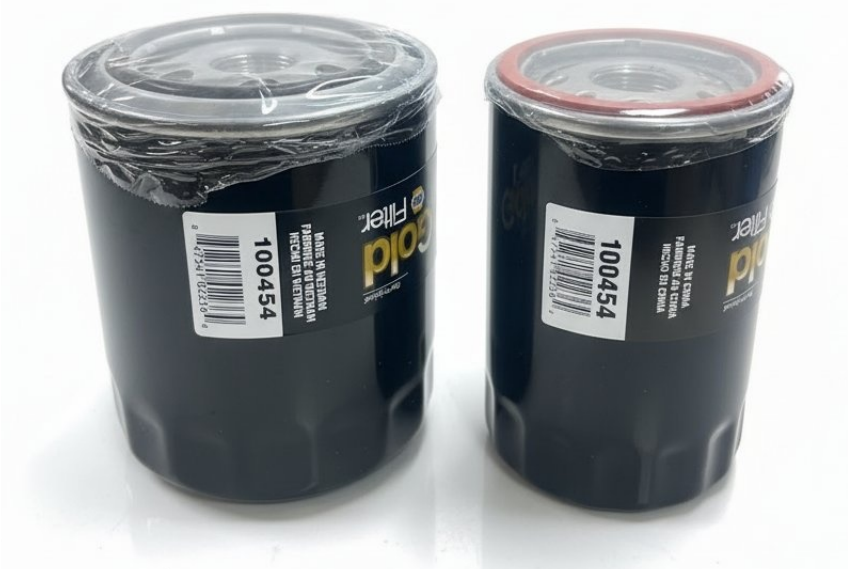
Diamètre de filtre incorrect identifié lors de l'inventaire sur le terrain.

**TAILLE CORRECTE  
3 3/4 PO DE DIAMÈTRE**

**TAILLE INCORRECTE  
3 PO DE DIAMÈTRE**

- Le filtre d'un diamètre de 3 pouces n'est pas de la bonne dimension.
- Deux filtres de diamètres différents, correspondant à la référence 100454, ont été identifiés sur le terrain.
- Le filtre d'un diamètre de 3 3/4 pouces est conforme aux spécifications requises et constituera la norme à l'avenir.
- Veuillez inspecter votre stock de pièces portant la référence 100454 afin d'identifier tout filtre d'un diamètre de 3 pouces.
- Bien que le filtre de 3 pouces soit de dimensions globales inférieures, toutes les spécifications critiques sont identiques ; s'il est déjà installé, il s'ajustera et fonctionnera correctement, sans qu'aucun rappel de véhicule ne soit nécessaire.
- Veuillez détruire tous les filtres d'un diamètre de 3 pouces et soumettre une demande d'avoir VDM ou de remplacement par le filtre correct de 95 mm.
