## AVISO: FILTRO DE TAMAÑO INCORRECTO

#560-SP

Filtro de aceite NAPA 100454:

06/25/2026

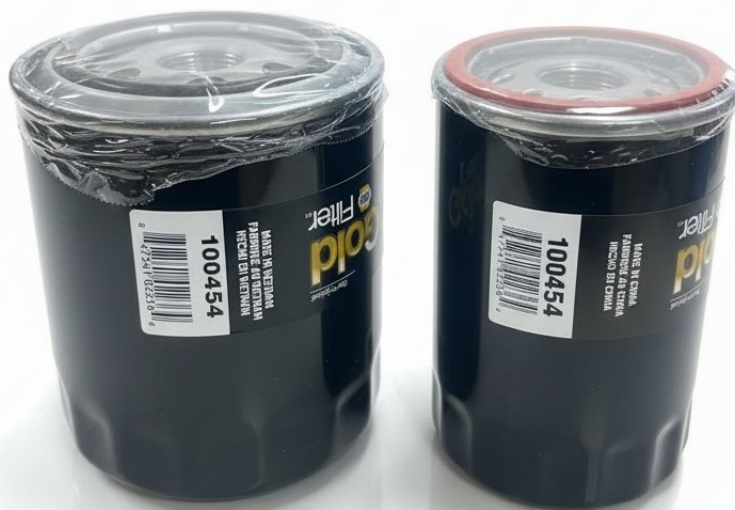
Se identificó un diámetro de filtro incorrecto en el inventario de campo.

**TAMAÑO CORRECTO**  
**3 3/4" DE DIÁMETRO**

**TAMAÑO INCORRECTO**  
**3" DE DIÁMETRO**

- El filtro de 3 pulgadas de diámetro es del tamaño incorrecto.
- Se han identificado en el campo dos filtros de diámetros diferentes para el número de pieza 100454.
- El filtro de 3 ¾ pulgadas de diámetro cumple con las especificaciones correctas y será el estándar de ahora en adelante.
- Por favor, inspeccione su inventario del número de pieza 100454 e identifique cualquier filtro que tenga un diámetro de 3 pulgadas.
- Aunque el filtro de 3 pulgadas es de menor tamaño general, todas las especificaciones críticas son idénticas; por lo tanto, si ya ha sido instalado, encajará y funcionará correctamente sin necesidad de realizar una llamada a revisión del vehículo.
- Por favor, destruya cualquier filtro de 3 pulgadas de diámetro y envíe una solicitud para obtener un crédito VDM o un reemplazo por el filtro correcto de 95 mm.
